Vägverket Region Norr

**EN MILJÖMÄSSIG UTVÄRDERING AV
PROVSTRÄCKOR MED
ALTERNATIVA MATERIAL PÅ
BJÖRSBYVÄGEN**

Väg 597/597.01

Luleå 2004-04-27

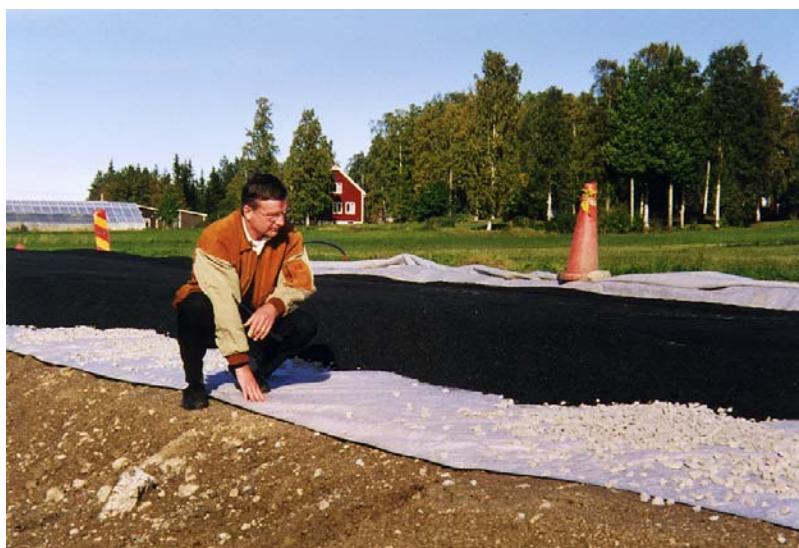
Järnsand är en restprodukt som uppstår från kopparprocessen på Rönnskärsverken i Skellefteåhamn (Boliden Mineral). Den säljs i granulerad¹ form.

Järnsand är en mörk sand där 90 % av materialet ligger inom fraktionen sand.

Bild 3.2 Utläggning av järnsand.

Nedan visas bilder dels på de skilda restprodukterna, tagna i samband med anläggandet av provvägen, 1997 (bilderna 3.2, 3.4 och 3.6), dels bilder på de olika provsträckorna och uppskyllningen av dessa (bild 3.3, 3.5 och 3.7).

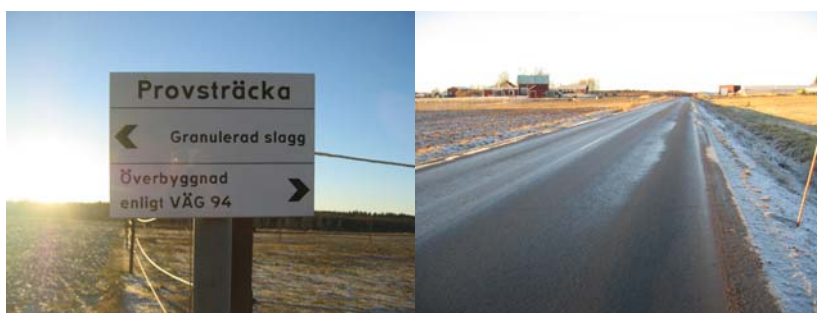
Bild 3.3 Provsträcka 1 med järnsand.

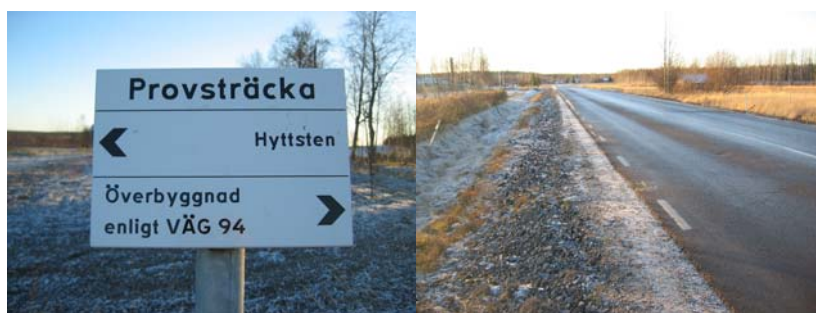
Bild 3.5 Provsträcka 2 med hyttsten.

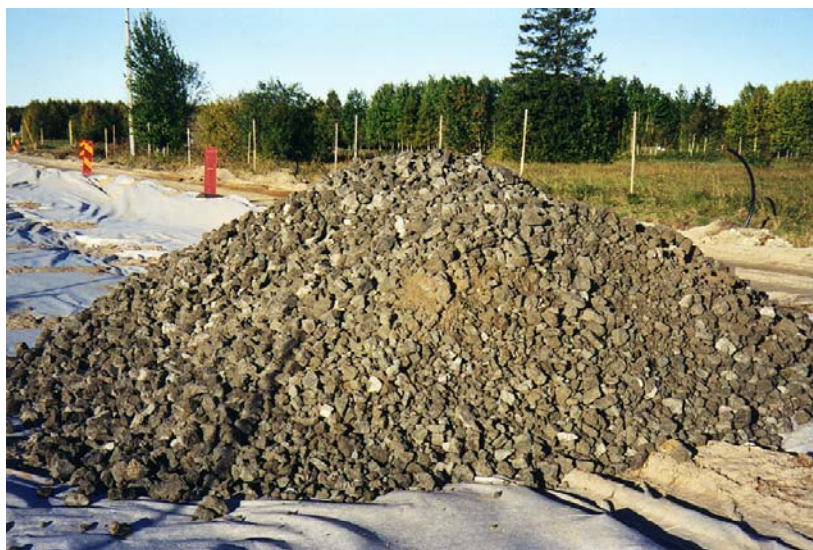
Betongen som använts i Bjørsbyvägen är rivningsbetong från hyreshus i Boden (de s.k. lutande husen i Boden). Betongen har krossats vid krossanläggningen i Svalget innan transport till Bjørsbyn.

Bild 3.6 Krossad betong färdig för utläggning.

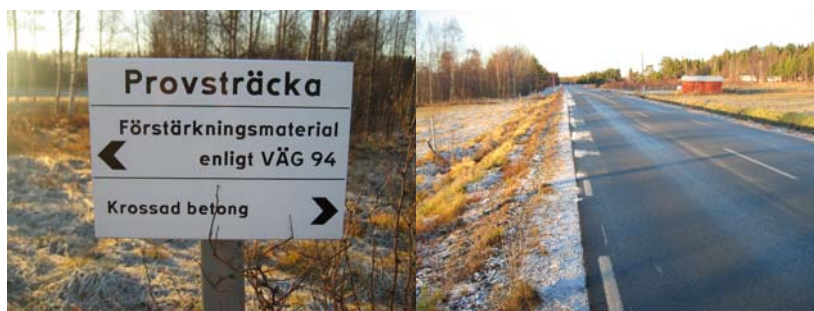
Bild 3.7 Provsträcka 3 med krossad betong.
